**Program prac konserwatorskich
pomnika „Emmy ze Sztormów Hirschfeld Bayer” i Macieja Bayera przy
kościółce pw. Św. Jana Nepomucena w Fajstawicach**

Obiekt : Pomnik „Emmy ze Sztormów Hirschfeld Bayer” i Macieja Bayera
Wpis do Rejestru Zabytków nr .B/67 z dnia 6.04,1973

Wozuczyn 12.11.2019.

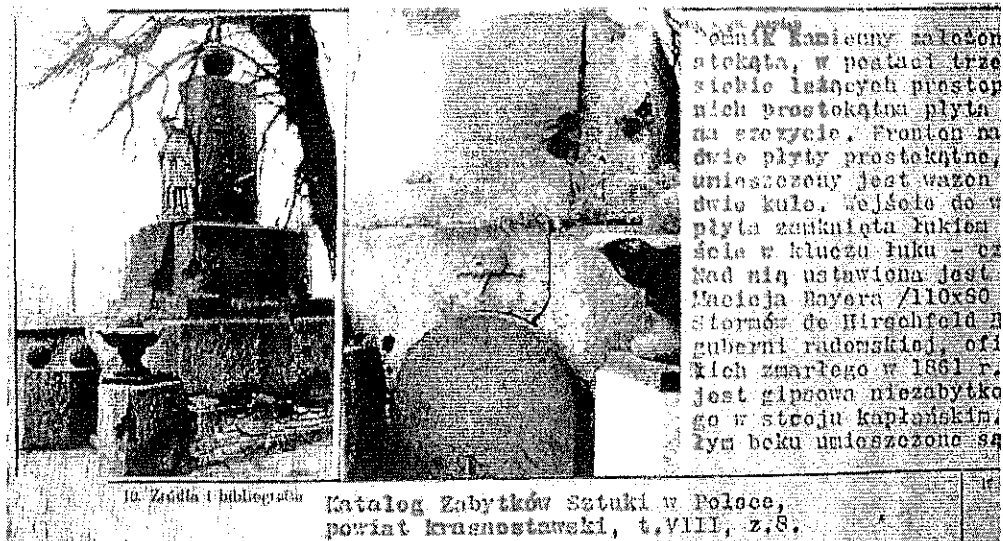
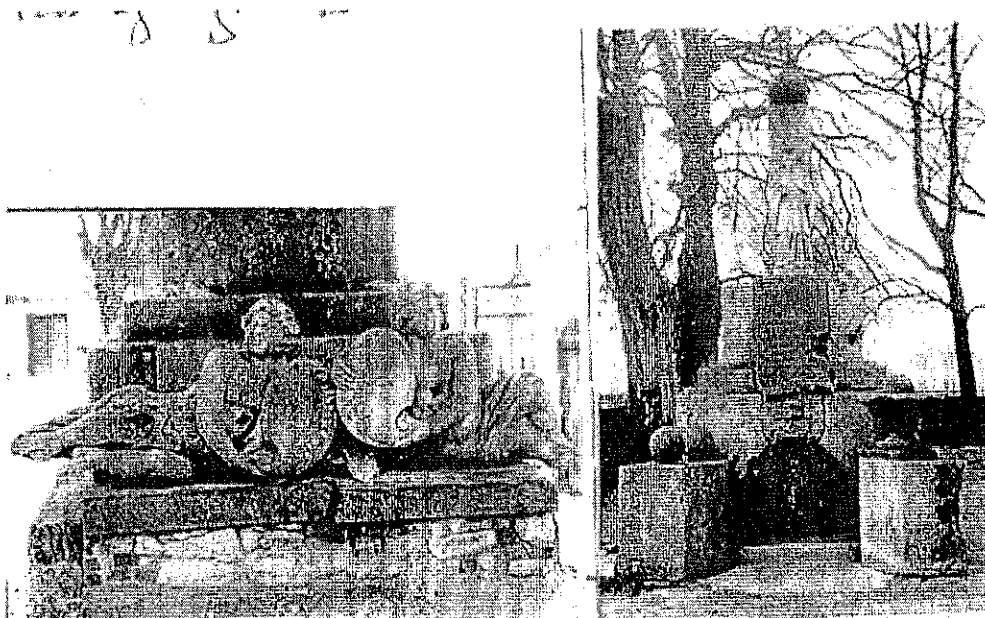
IL.4,5 Biała Karta ,ze zdjęciami obiektu autora wpisu :F Orzechowski, 6,.V.1973
Na zdjęciu widoczna nielśnlejąca figura Św .Jana Nepomucena(gipsowa) ,podmurówka w
złym stanie technicznym

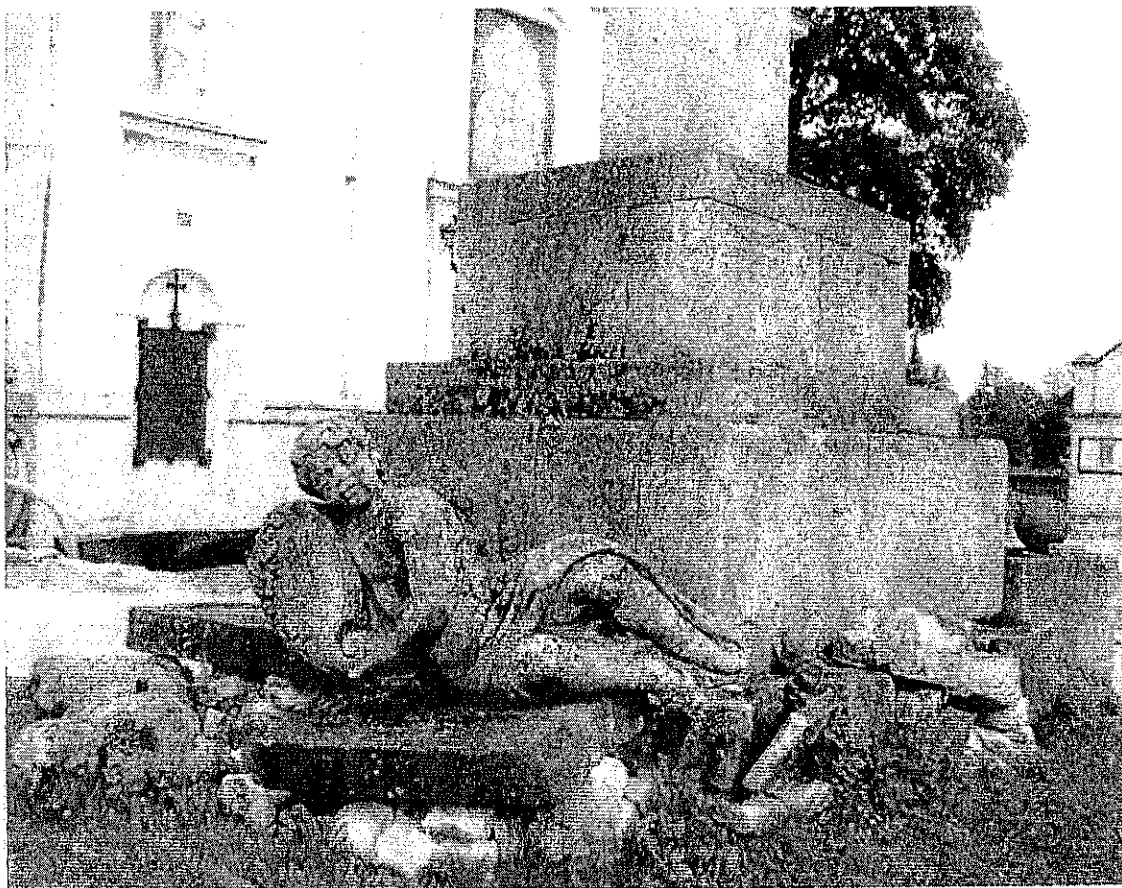
Fot 1. Stan obiektu ok. roku 2000 -w czasie remontu obejścia wokół kościoła . Elementy dolne w tym rzeźby poprzemieszczane , rozbite, podmurówka murowana -popękana. Fot archiwum parafii.

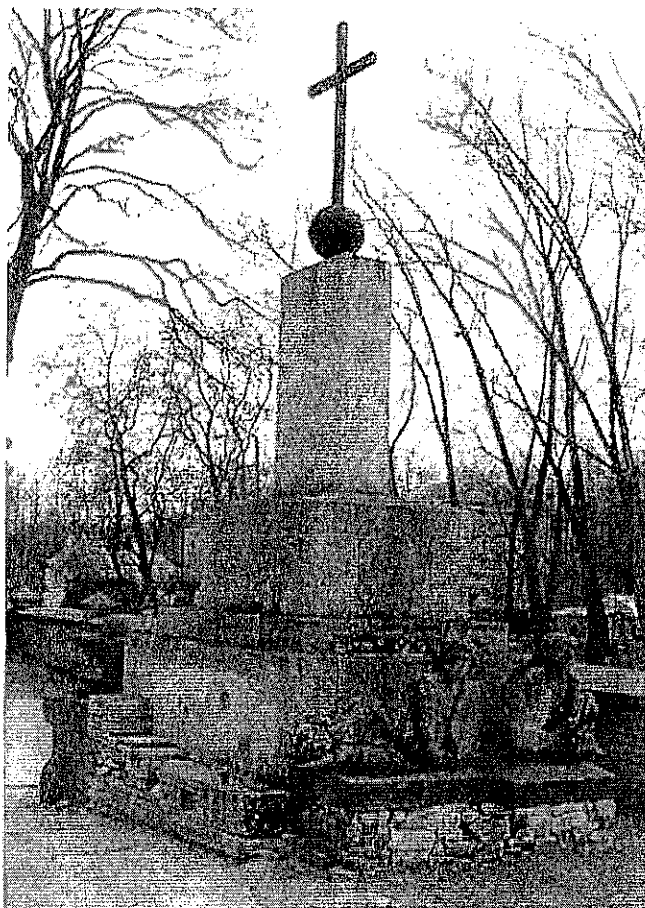
Fot .3 Stan obiektu przed wymianą nawierzchni wokół kościoła około 2000 roku ,Posągi geniuszy eksponowane na płycie kamiennej i podmurówce. Fot Archiwalna [www: plotrek ,Info ,Fajslawice ,1995](http://www.plotrek.info/fajslawice)

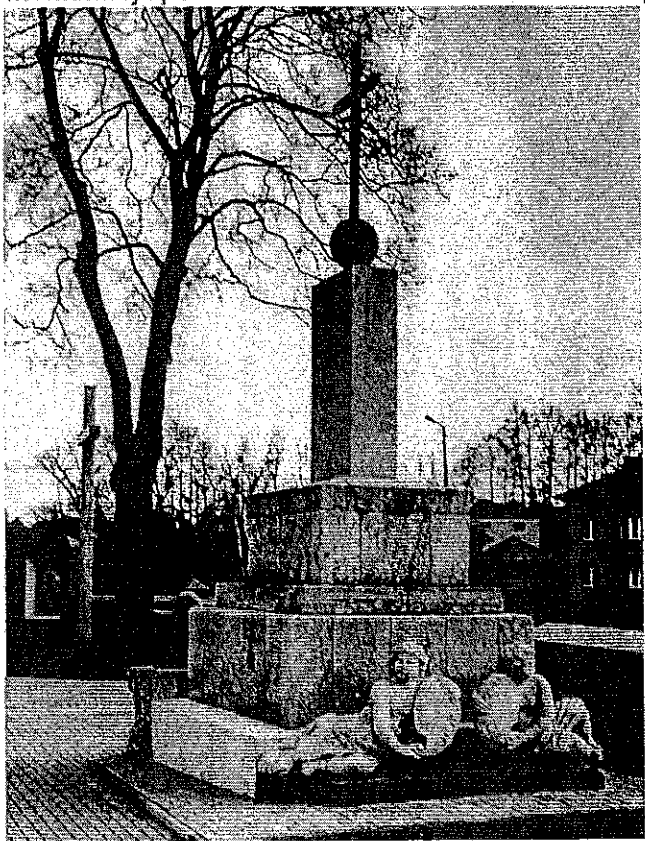
Fot 4. Widok na pomnik E i M .Bayer przy kościele św .J. Nepomucena kilkanaście lat temu po wybrukowaniu obejścia wokół kościoła i

reintegracji części dolnej pomnika z wyeksponowaniem rzeźb na płycie położonej niżej niż pierwotnie po usunięciu podmurówki. Ze zdjęcia wynika, że obiekt był umyty /czyszczony aczkolwiek widoczne są ciemne zacieki i zróżnicowana kolorystyka kamiennych bloków ujawniająca budowę-warstwy sedimentacyjne. Fot Archiwum parafii.

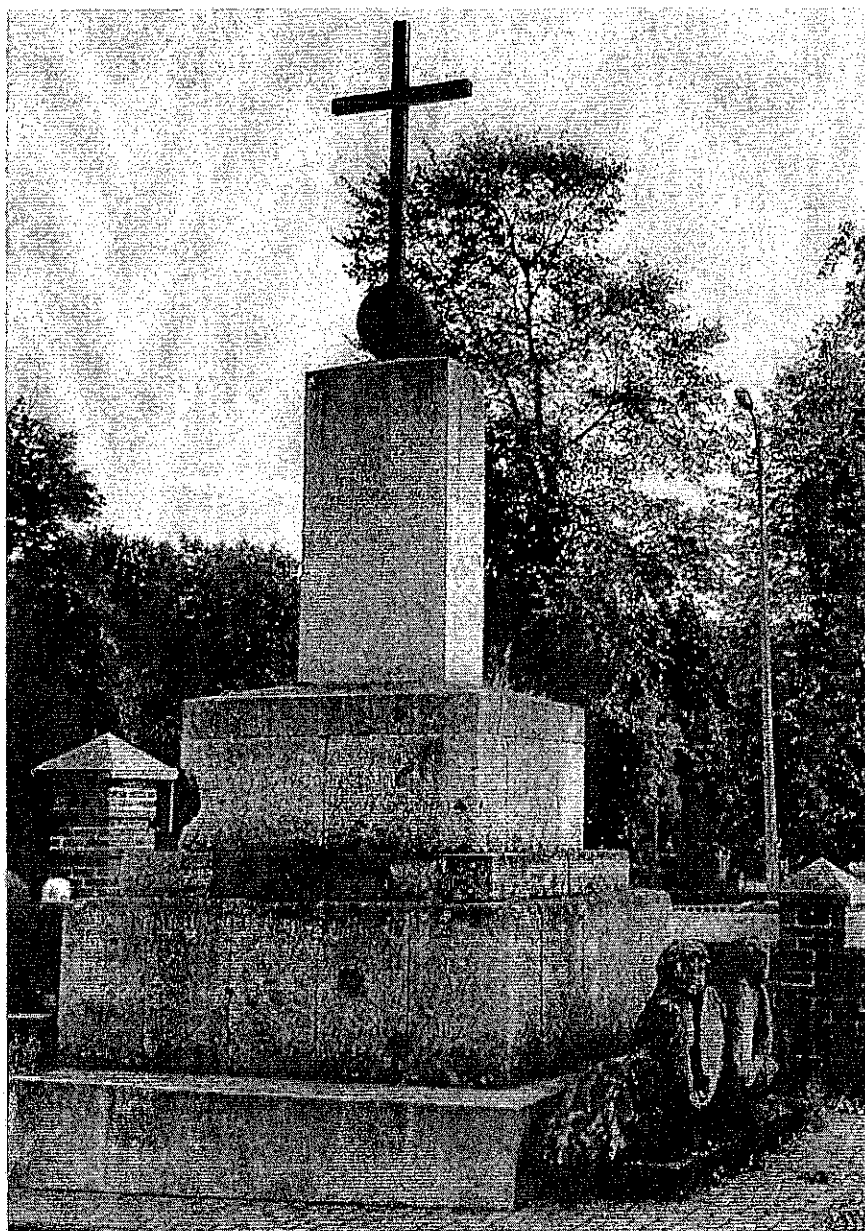
Niemal cała powierzchnia a intensywniej płaszczyzny od strony pn. i poziome (dłużej zawilgocone) uległy korozji biologicznej: porosty, glony, mchy, i miejscowo rośliny trawiaste. /Fot. 5-11

Na pomniku są widoczne ubytki -dziury po pociskach broni strzeleckiej i wielkokalibrowej. /Fot 5,6, 12,13

Fot 5. Stan obecny pomnika E i M .Bayer przy kościele św .J. Nepomucena , Widoczne są ciemne nawarstwienia korozyjne : procesy erozji naturalnej ,kumulacja zanieczyszczeń z drogi oraz intensywna korozja biologiczna: porosty i glony i samosiejki roślin trawlistych. zacieki i zróżnicowana kolorystyka kamiennych bloków ujawniająca budowę-warstwy sedymentacyjne. Po prawe stronie u dołu para rzeźb przedstawiających geniuszy . Na blokach cokołu i stopnia 3 widoczne dziury po pociskach z broni wielokalibrowej i strzeleckiej Fo . R W.Gazda ,IX 2019.

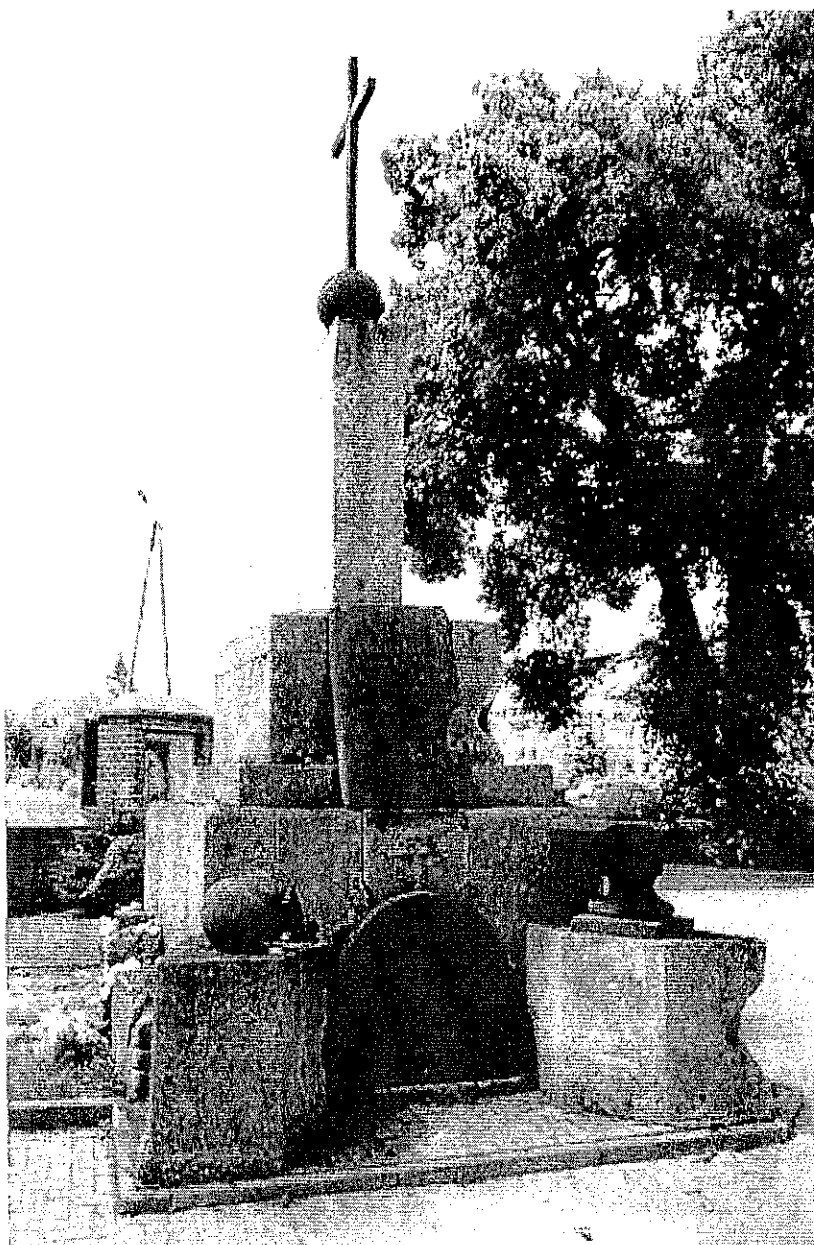
Fot 6. Stan obecny pomnika E i M. Bayer przy kościele św. J. Nepomucena , Strona frontowa .z widocznymi elementami z czerwonego piaskowca poświęconymi zmarłemu M. Bajerowi uzupełniającymi pierwotną kompozycję pomnika małżonki wykonanemu z jaśniejszego kamienia i obiektu dla Widoczne są ciemne nawarstwienia korozyjne : procesy erozji naturalnej ,kumulacja zanieczyszczeń z drogi oraz intensywna korozja biologiczna: porosty i glony i samosiejki roślin trawiastych. zacieki i zróżnicowana kolorystyka kamiennych bloków ujawniająca budowę-warstwy sedimentacyjne. Po prawe stronie u dołu para rzeźb przedstawiających geniuszy . Na blokach cokotu i stopnia 3 widoczne dziury po pociskach z broni wielokalibrowej i strzeleckiej Fo . R.W.Gazda ,IX 2019.

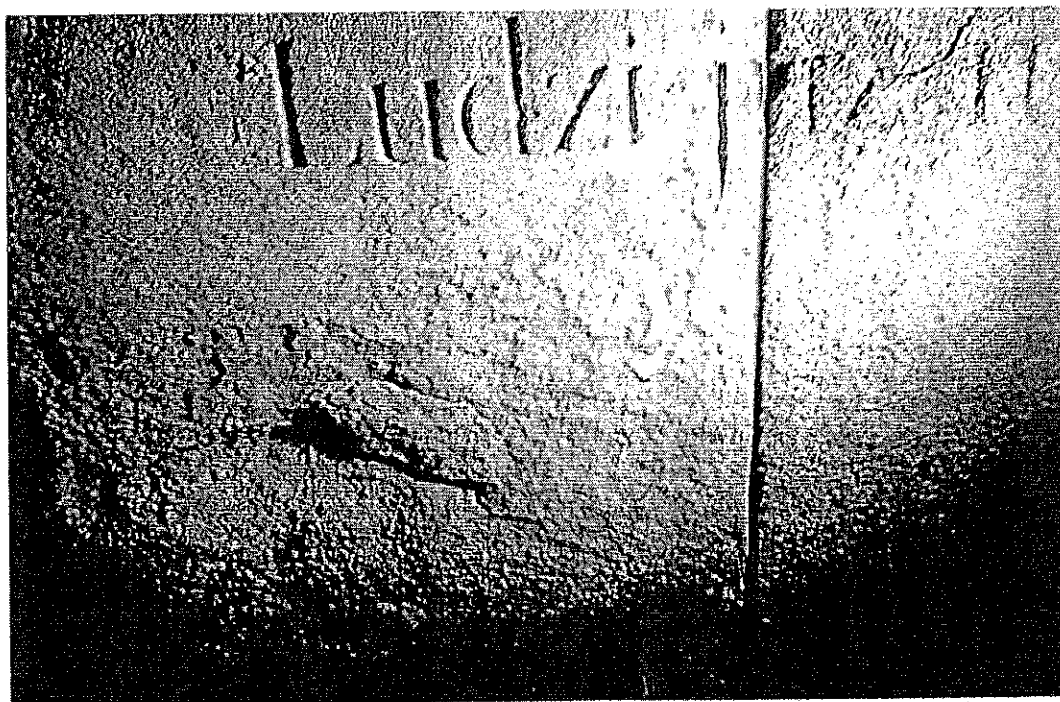
Na poszczególnych blokach poniżej obelisku widoczne są pęknięcia przy krawędziach. /Fot. 12-16. Powstały one wskutek naprężeń związanych z korozją podmurówki i rozluźnieniem całej konstrukcji obiektu w przeszłości. Podmurówka obiektu była przynajmniej częściowo konsolidowana około 2000 roku czego świadectwem jest otynkowana powierzchnia w stosunku do stanu z Białej Karty i zdjęcia z 1995 roku. / Il. 4,5, Fot. 3,4, 5,10-11

Fot.14 Zniszczenia korozyjne bloków cokołu pomnika: wżery , chropowata faktura z powierzchniowymi ubytkami budulca kamiennego , pęknięciami , rozwarstwianiem , zacierającymi lokalnie czytelność inkrypcji . R Gazda, IX '2-2019

9. Podklejenie pęknięć bloków i płyt metodą iniekcyjną z zastosowaniem światło odpornej masy iniekcyjno-epoksydowej Remmers lub równoważnej .

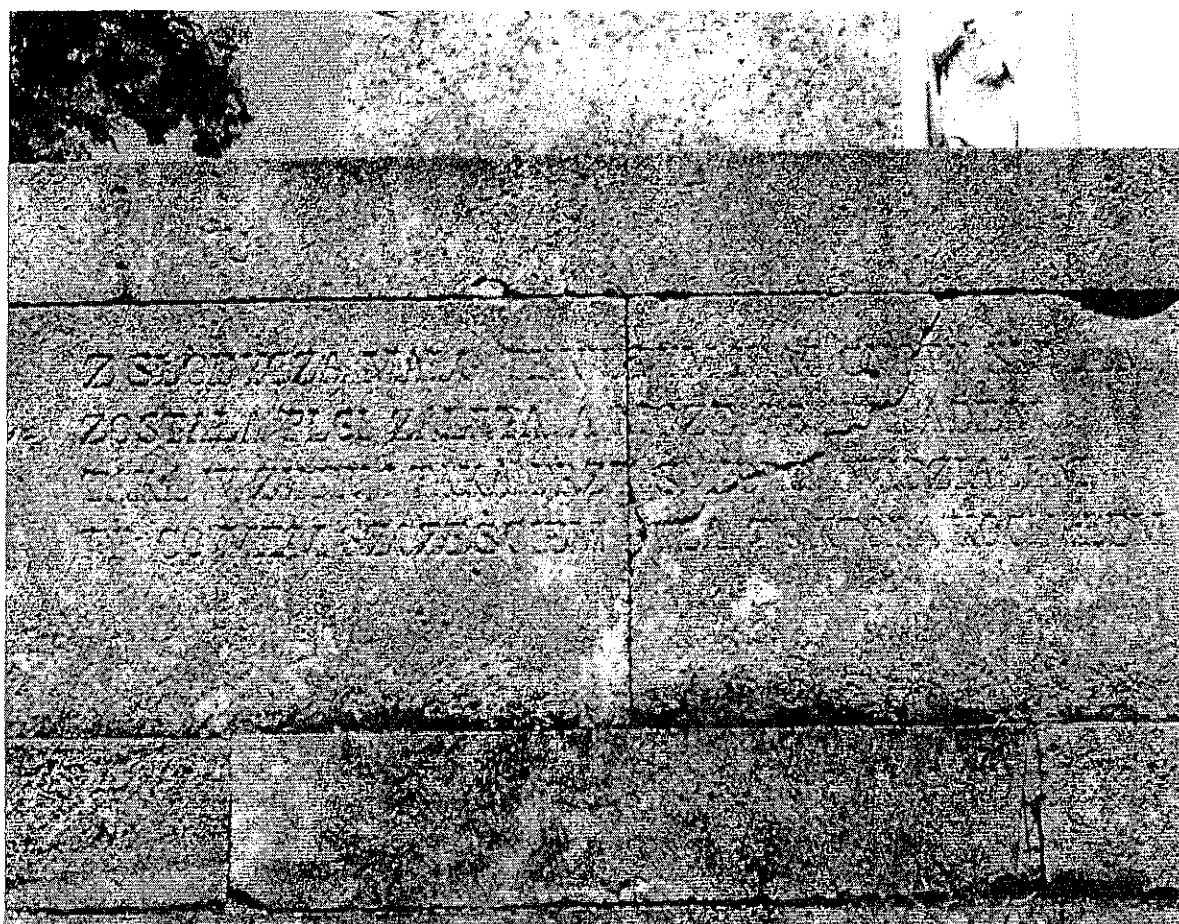
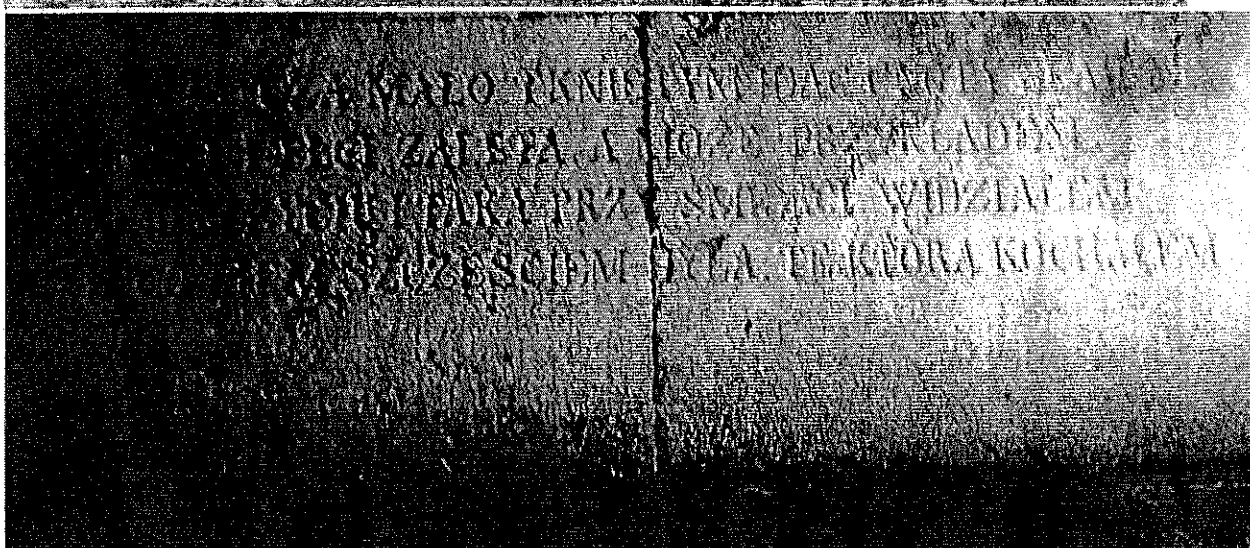
Fot.15,16 Fragment pomnika z inskrypcją na cokole od strony ulicy : Zniszczenia korozyjne bloków cokółu pomnika: pęknięcia strukturalne ,wżery , chropowata faktura z powierzchniowymi ubytkami budulca kamiennego , pęknięciami -zacierającymi lokalnie czytelność inkrypcji , korozja biologiczna (różne oświetlenie inskrypcji). R Gazda, IX '2-2019

10. Uzupełnienie drobnych ubytków kamienia pochodzenia korozyjnego z zaprawy restauratorskiej (tzw. sztuczny kamień) barwiony w masie np. Resturielmörtel , Remmers lub równoważnej .

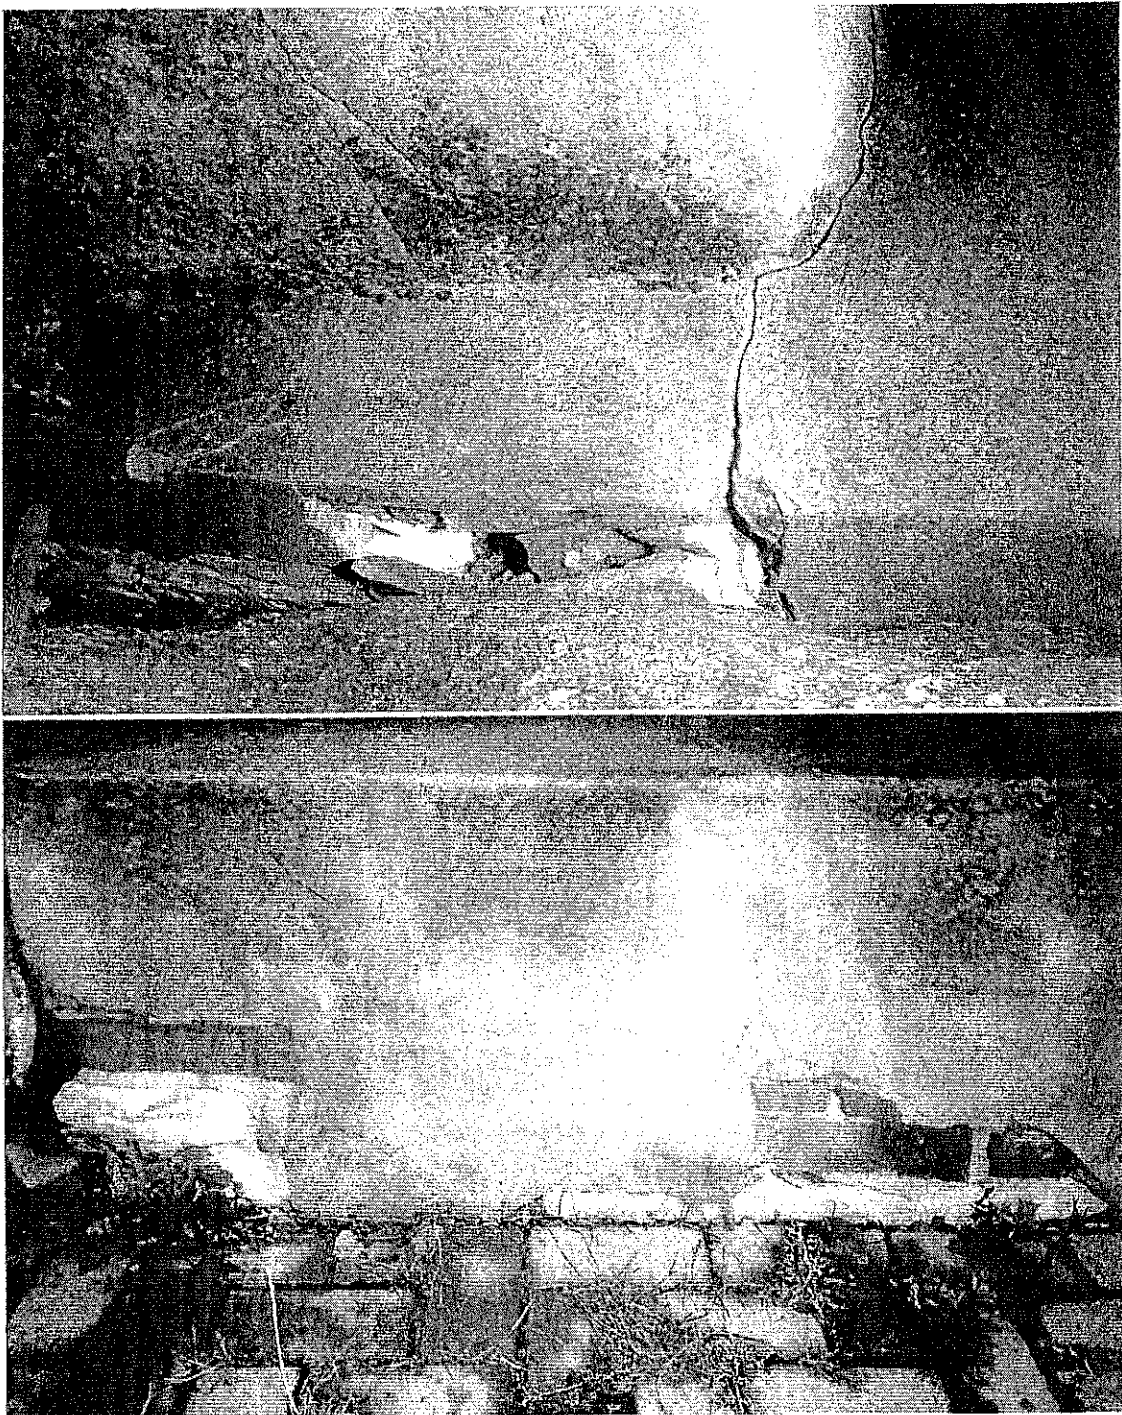
Podczas I WŚ pożarowi uległ zlokalizowany obok kościół . Nie widać na powierzchni pomnika okopceń. Osłabiona miejscowo jest otynkowana zaprawą cementowa murowana podmurówka pod pomnikiem . Od strony ulicy i rzeźb widoczne są spękania i odspojenia tynku , zmurzałe lico muru podmurówki. Fot 16-17

Fot.16,17 Fragment podmurówki pomnika o budowie murowanej z cegły ceramicznej kawałków kamienia porowatego osadowego . Zniszczenia korozyjne muru podmurówki i warstwy tynku , korozja biologiczna .. R Gazda, IX '2-2019

3. Wykonanie wzmocnienia i ustabilizowania podmurówki pod cokołem pomnika:
Stopniowe skuwanie zmurzałego tynku i warstwy lica murowanej podmurówki z zastosowaniem zabezpieczeń ze stempli.
Wylanie ramy betonowej stabilizującej pod cokołem pomnika ze zbrojeniem ze stali zabezpieczonej antykorozyjnie.
